# Případová studie: Komplexní porovnání dvou téměř identických nehod

## Comparative analysis of two almost identical traffic accidents

*Soud Lek 2021; 66(1): 6–10*

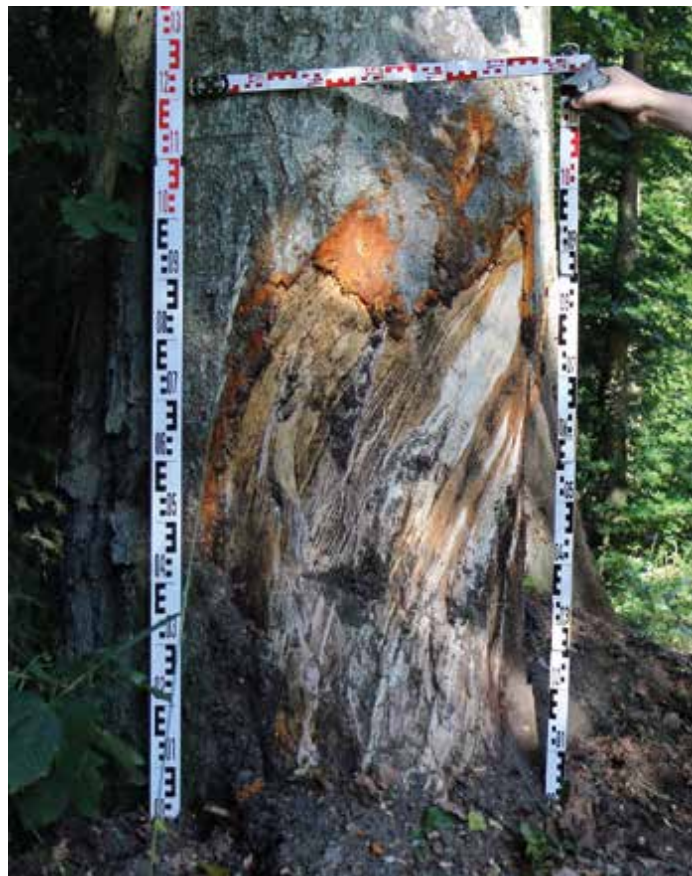
Obr. 2. Stopy po kontaktu s vozidlem č. 1 zanechané na stromě.

Obr. 3. Stopy po kontaktu s vozidlem č. 1 zanechané na stromě.

dí v době nehody byla 16 °C a vlhkost vzduchu se pohybovala okolo 85 %. Stopy po kontaktu zanechané na stromě po první dopravní nehodě jsou zachyceny na obrázcích (obr. 2) a (obr. 3).
