# Případová studie: Komplexní porovnání dvou téměř identických nehod

## Comparative analysis of two almost identical traffic accidents

*Soud Lek 2021; 66(1): 6–10*

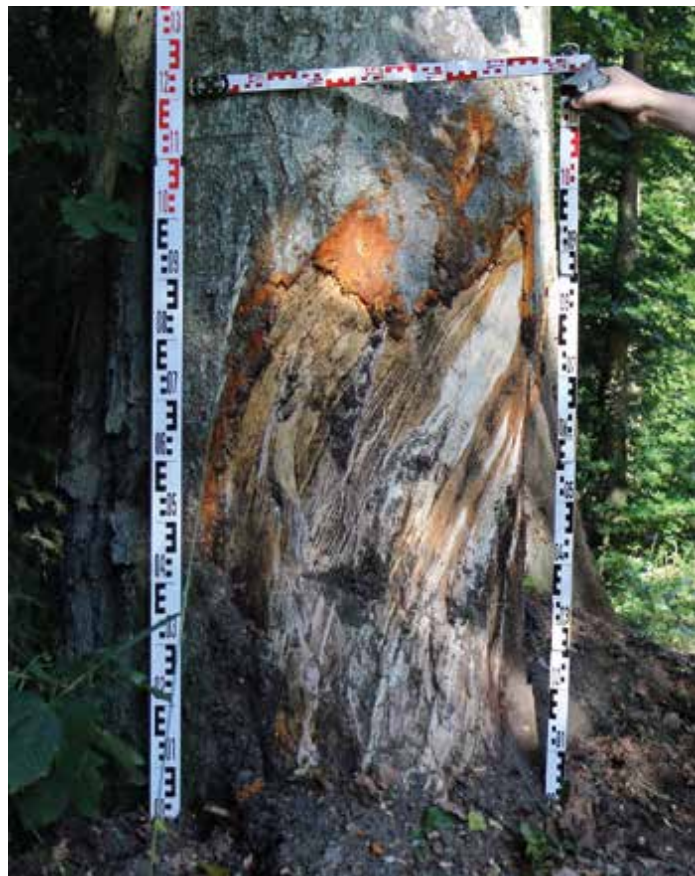
Obr. 2. Stopy po kontaktu s vozidlem č. 1 zanechané na stromě.

dí v době nehody byla 16 °C a vlhkost vzduchu se pohybovala okolo 85 %. Stopy po kontaktu zanechané na stromě po první dopravní nehodě jsou zachyceny na obrázcích (obr. 2) a (obr. 3).

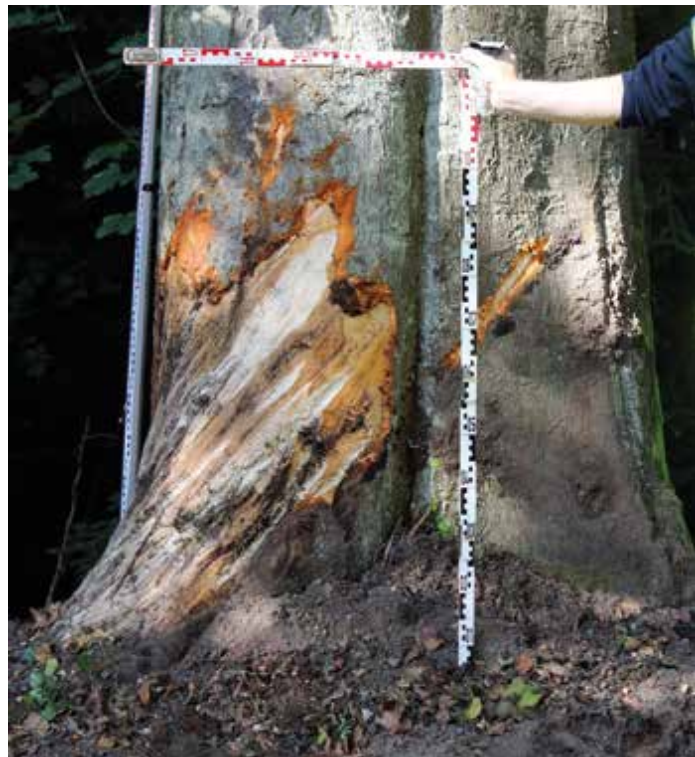
Obr. 3. Stopy po kontaktu s vozidlem č. 1 zanechané na stromě.

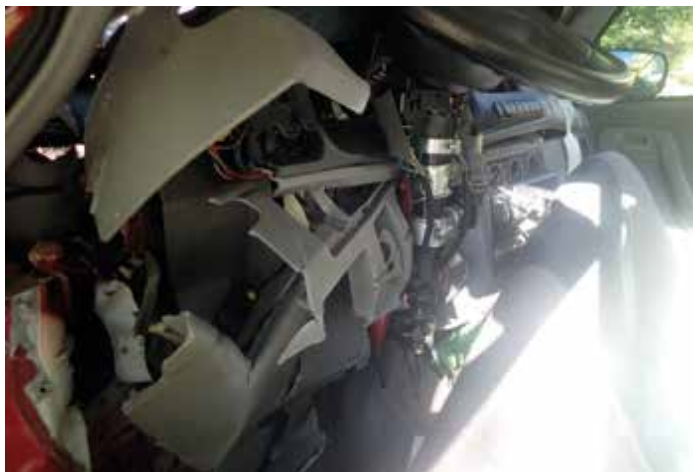
Na základě deformací jednotlivých částí vozidla Škoda Felicia bylo zjištěno, že maximální plastická deformace po nárazu do stromu dosahovala až 1,24 m od přední části vozidla. Během nehodového děje došlo k výraznému poškození přední části vozidla s následným narušením prostoru pro cestující (obr. 4). Při vizuálním ohledání bylo zjištěno, že došlo k poškození či deformaci následujících částí vozidla:

**INTERIER:** rozsáhlé deformace levého podběhu a prostoru pro nohy řidiče (prolomená podlaha), výrazný posun ovládacích pedálů (plyn, brzda, spojka). Dále došlo k deformaci věnce volantu od kontaktu s řidičem, posun a deformace sloupku řízení, dále utržení opěradla sedadla u řidiče, vlivem deformace dělicí přepážky mezi prostorem pro cestující a zavazadlovým prostorem došlo k posunu kotevních bodů přístrojové desky a tím k posunu a zkroucení jednotlivých komponent.

**Obr. 4.** Ukázka deformace interiéru vozidla č. 1.

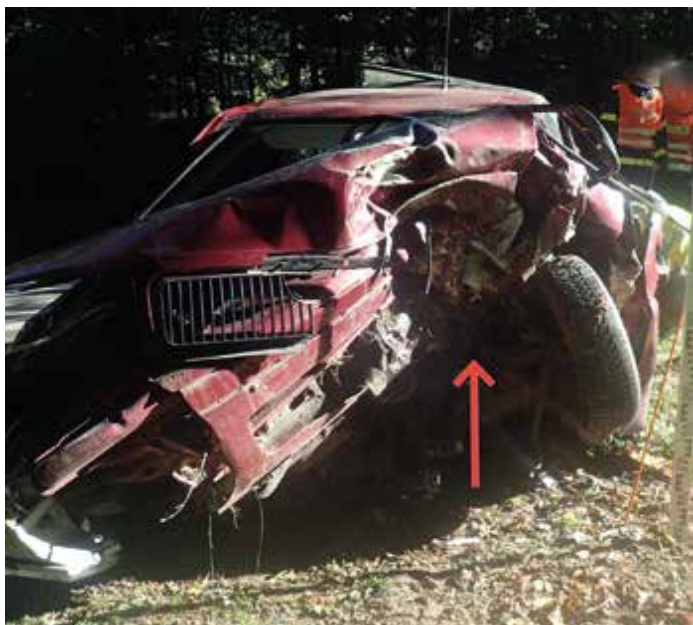
**Obr. 5.** Ukázka deformace exteriéru vozidla č. 1.

Směr rázové síly a směr síly působící na řidiče je možné usuzovat z pořízené fotodokumentace na místě DN (obr. 5). Náraz do pevné překážky (charakteristický značným přetížením působícím na posádku), směr a velikost působící síly při nárazu vedly ke zborcení karoserie vozidla a zraněním řidiče neslučitelným se životem. Z výpočtu vyplynulo, že technicky přijatelné rozmezí hodnoty EES se pohybovalo mezi 72 až 78 km/h. Rychlost vozidla při nárazu do stromu byla cca 82 km/h.

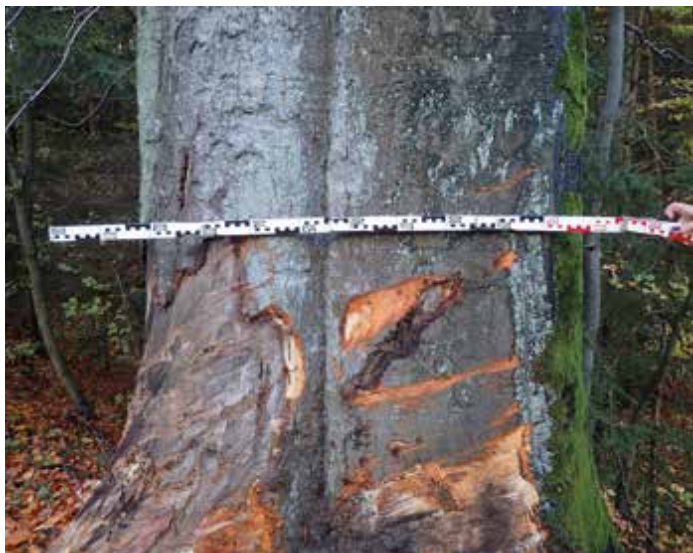
Stopy po kontaktu zanechané na stromě po druhé dopravní nehodě jsou zachyceny na obr. 6. Z fotografií je jasné patrné, že zanechané stopy na kůře stromu jsou menšího rozsahu, než tomu bylo u první dopravní nehody. Stopy po první nehodě jsou i přes časový odstup na stromě stále patrné.

**Obr. 6.** Stopy po kontaktu s vozidlem č. 2 zanechané na stromě.  
**Fig. 6.** Marks left on a tree after contact with vehicle no. 2.

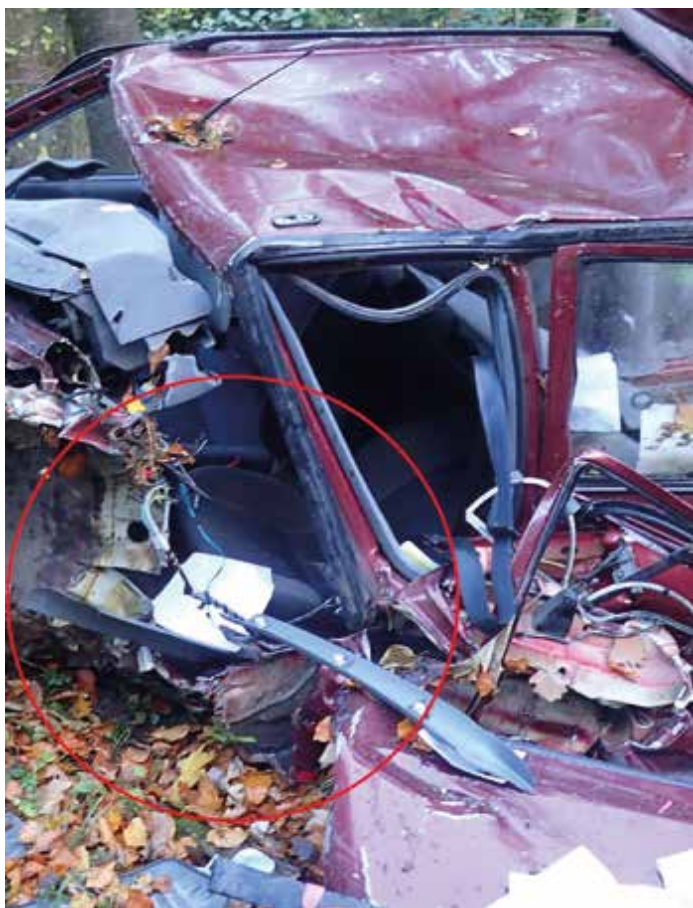
Z ohledání místa dopravní nehody je patrný rozdíl jak ve směru nárazu, tak v deformaci jednotlivých částí vozidla. Jednalo se o excentrický náraz, kdy směr rázu a působících sil nebyl kolmý na vozidlo, ale byl pod úhlem. Maximální deformace dosahovala až 2 m od přední části vozidla Škoda Felicia. I v tomto případě došlo k rozsáhlým deformacím přední a levé části vozidla s narušením prostoru pro posádku (obr. 7). Při vizuálním ohledání bylo zjištěno, že došlo k poškození či deformaci:

**INTERIER:** rozsáhlé deformace levého podběhu a prostoru pro nohy řidiče (částečně vytržená podlaha) (obr. 7). Dále došlo k deformaci věnce volantu od kontaktu s řidičem, posunu a deformace sloupku řízení, vlivem deformace dělicí přepážky mezi prostorem pro cestující a zavazadlovým prostorem došlo k posunu kotevních bodů přístrojové desky a tím k posunu a zkroucení jednotlivých komponent.

**Obr. 7.** Ukázka deformace interiéru vozidla č. 2.  
**Fig. 7.** Illustration of the vehicle no. 2 interior deformation.

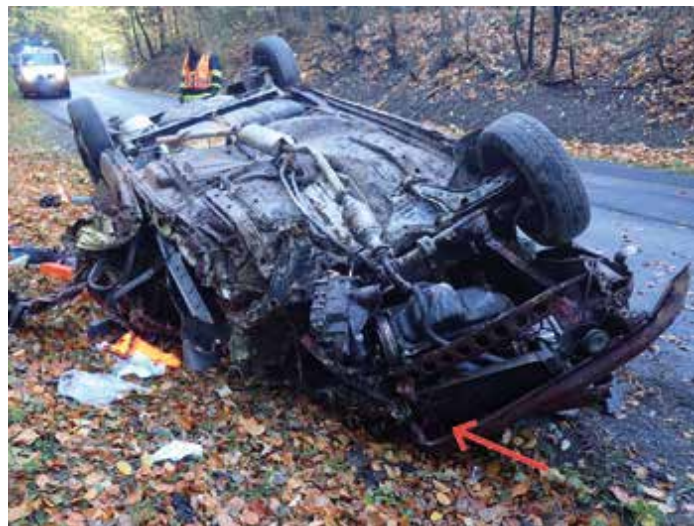
Při excentrickém střetu (obr. 8) došlo k minutí příčnicku a levého podélníku vozidla. Následné deformace (zborcení karoserie, posun přístrojové desky na levé straně a vytržení podlahy na straně řidiče) narušily prostor pro posádku řidiče ve významně menším rozsahu oproti první nehodě. Z výpočtu vyplynulo, že technicky přijatelné rozmezí hodnoty EES se pohybovalo mezi 64 až 70 km/h. Střetová rychlost vozidla byla cca 80 km/h.

**Obr. 8.** Ukázka deformace exteriéru vozidla č. 2.  
**Fig. 8.** Illustration of the vehicle no. 2 exterior deformation.

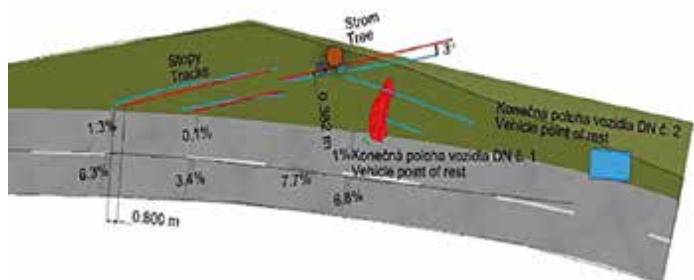
V plánu místa dopravních nehod (obr. 9) jsou naznačeny stopy a konečné polohy obou vozidel. Červená barva byla využita pro dopravní nehodu č. 1, modrou barvou je naznačen průběh stop a konečné polohy vozidla z dopravní nehody č. 2. Zaznačeno je místo, kde došlo k vyjetí mimo komunikaci, směr nárazu do stromu a porovnání příčné vzdálenosti v okamžiku střetu. Z plánu je zřejmé, že průběh nehod byl téměř identický a rozdíl mezi úhly vyjetí z vozovky byl zanedbatelný.

**Obr. 9.** Srovnání plánek dopravních nehod.  
**Fig. 9.** Traffic accident schemes comparison.

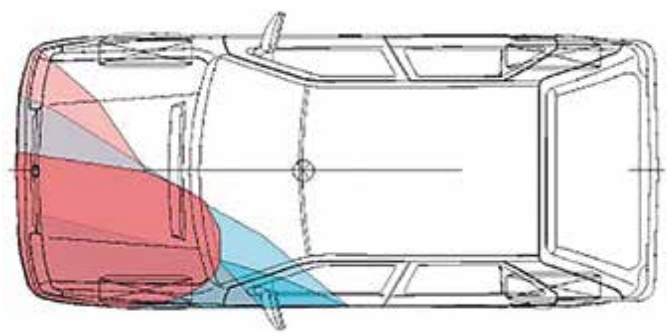
Opět stejná barevná konvence byla zachována i u porovnání hloubky deformací (obr. 11) vzniklých u konkrétních dopravních nehod. Z porovnání je patrné, že u druhé dopravní nehody došlo k větší maximální deformaci vozidla, tato deformace ovšem minula příčník i podélník vozidla.

I když byla maximální dosažená deformace vozidla větší ve druhém případě, nedošlo k úmrtí řidiče. Při druhém střetu mezi vozidlem a stromem došlo k minutí příčníku a levého podélníku vozidla, na řidiče tak působilo menší zpomalení. Také například Hirt (9) uvádí, že se zvyšující se decelerací vozidla vzniká rozsáhlejší a závažnější zranění posádky vozidla. Neupoutané tělo řidiče je při čelním střetu vrženo dopředu a často vzniká rozsáhlé zranění hlavy o volant, případně čelní sklo. Rozdílovým zraněním

**Obr. 11.** Srovnání hloubky deformací na vozidlech.  
**Fig. 11.** Comparison of vehicles deformation depth.
