# Únos letadla OK ADN L410 Turbolet dne 8. 6. 1972 – soudnělékařské poznámky

## Hijacking of the aircraft OK ADN L410 TURBOLET on June 8, 1972 - Forensic Medical Notes

*Soud Lek 2021; 66(1): 11–16*

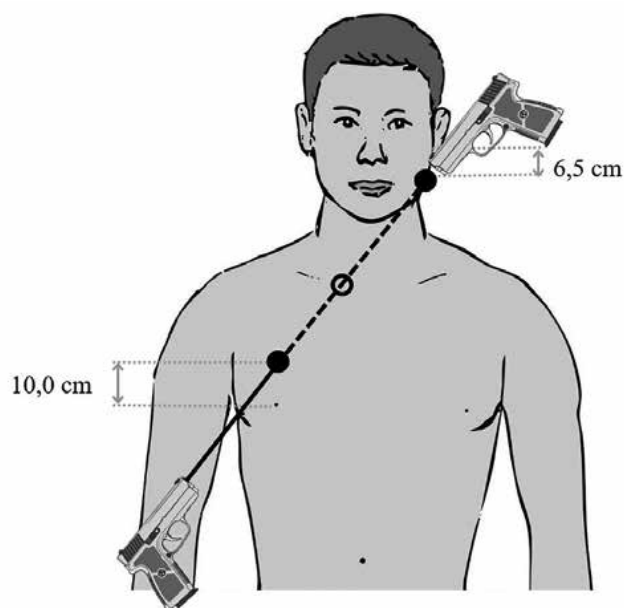
Schéma 1. Průběh střelného kanálu, pohled zepředu.

Při pitvě byly zjištěny stav po pitvě a pokročilá hniloba. Protože tato pitva byla provedena neúplně a protože část tkáně a pokožky z levé poloviny krku byla při ní odebrána a nebyla při přepitvání k dispozici, bylo možno rekonstruovat střelný kanál pouze neúplně (schéma 1 a 2). **Ten začíná otvorem v kůži umístěným 10 cm nad pravou prsní bradavkou, pokračuje doleva a lehce vzhůru podkožním vazivem a prsním svaalem, prochází 2. žebrem vpravo ve vzdálenosti 4,5 cm od hrudní kosti, dále pokračuje spodní a vnitřní stranou pravé klíční kosti a pod jejím skloubením s kostí hrudní, teče na přední straně chrupavky prstencové a první prstenec průdušnice a na spodní straně levý**

**lalok štítné žlázy, prochází na přední straně levé společné krkavice a pokračuje do prostoru levého kývače. Otvor výstřelu nebyl nalezen a nacházel se na levé polovině krku v místech, kde byla část pokožky při první pitvě odebrána. Směr kanálu průstřelu odprava doleva je z provedené pitvy patrný pouze z úlomků 2. žebra vpravo, který je vylomen směrem doleva a navnitř. Dále bylo při pitvě zjištěno zhmoždění levé plic, tečkovité výronky pod nitroblánou srdeční, krvácení v okolní tkáni podél průstřelu, dva krevní výrony do měkkých pokrývek lebních nad levým hrbolem čelním a oděrek na palcové hraně pravého předloktí, který jevit vitální reakci. Kromě pitevních řezů na hlavě a trupu byly nalezeny řezné rány v oblasti obou zápěstí, které však nejeví žádnou známku vitální reakce.**
