Případová studie: Komplexní porovnání dvou téměř identických nehod

Comparative analysis of two almost identical traffic accidents

Soud Lek 2021; 66(1): 6–10

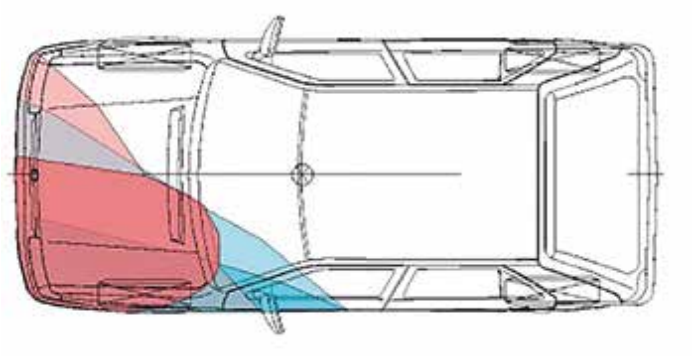
Obr. 11. Srovnání hloubky deformací na vozidlech.
Fig. 11. Comparison of vehicles deformation depth.

Opět stejná barevná konvence byla zachována i u porovnání hloubky deformací (obr. 11) vzniklých u konkrétních dopravních nehod. Z porovnání je patrné, že u druhé dopravní nehody došlo k větší maximální deformaci vozidla, tato deformace ovšem minula příčník i podélník vozidla.

I když byla maximální dosažená deformace vozidla větší ve druhém případě, nedošlo k úmrtí řidiče. Při druhém střetu mezi vozidlem a stromem došlo k minutí příčníku a levého podélníku vozidla, na řidiče tak působilo menší zpomalení. Také například Hirt (9) uvádí, že se zvyšující se decelerací vozidla vzniká rozsáhlejší a závažnější zranění posádky vozidla. Neupoutané tělo řidiče je při čelním střetu vrženo dopředu a často vzniká rozsáhlé zranění hlavy o volant, případně čelní sklo. Rozdílovým zraněním
